# Commission Local de Concertation et de Suivi

09 juin 2017

Carrière de la Gache, commune de BARRAUX (38)

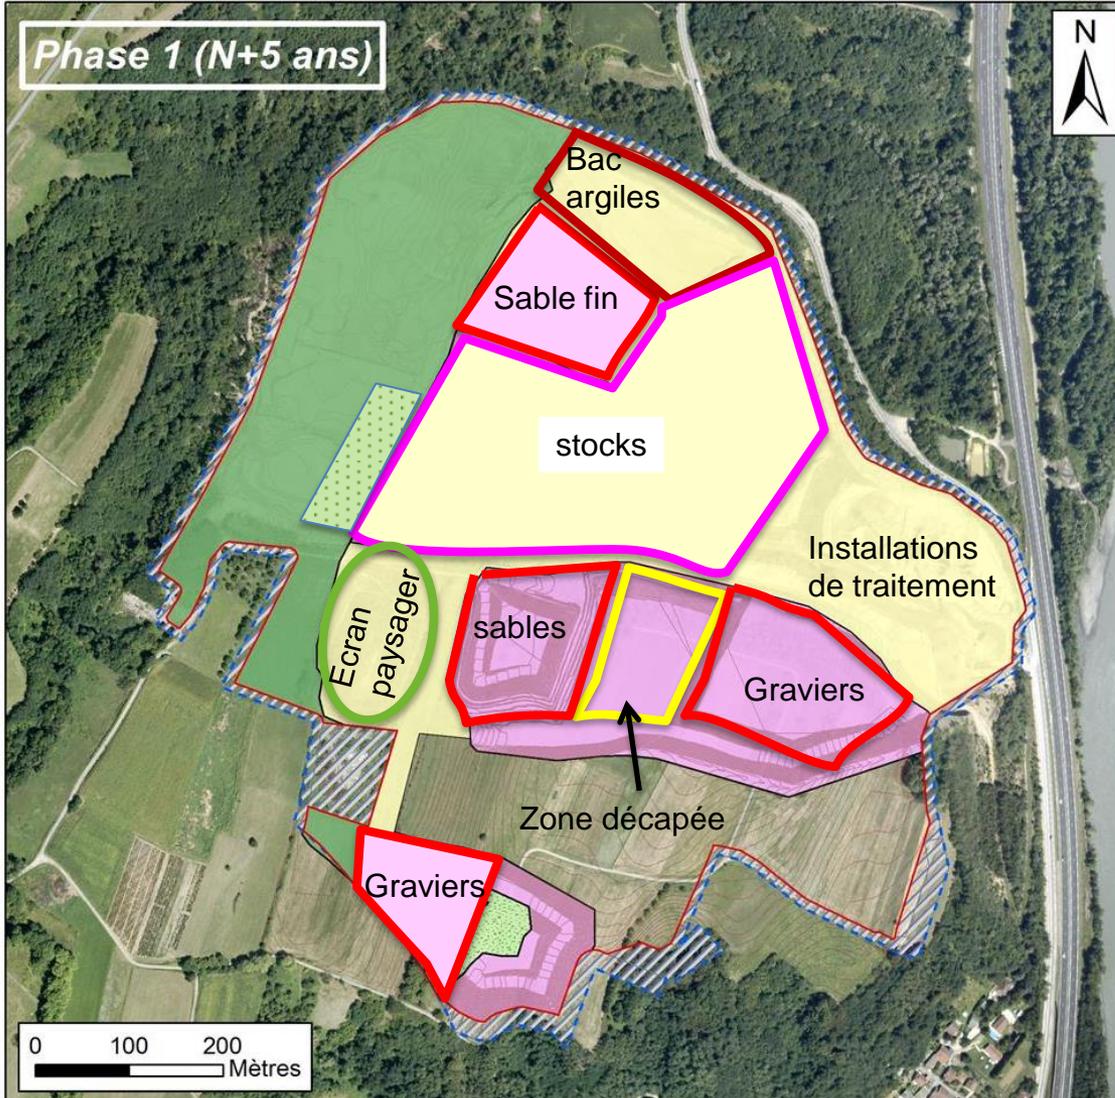
# Aujourd'hui: année 1/5 de la phase 1

## ▼ Sur l'extension: :

- ▼ Extraction en cours
- ▼ Aménagement d'une piste permettant l'accueil des inertes une fois l'extraction suffisamment avancée
- ▼ Merlons de terre végétale reverdi
- ▼ Piste de jogging périphérique fonctionnelle

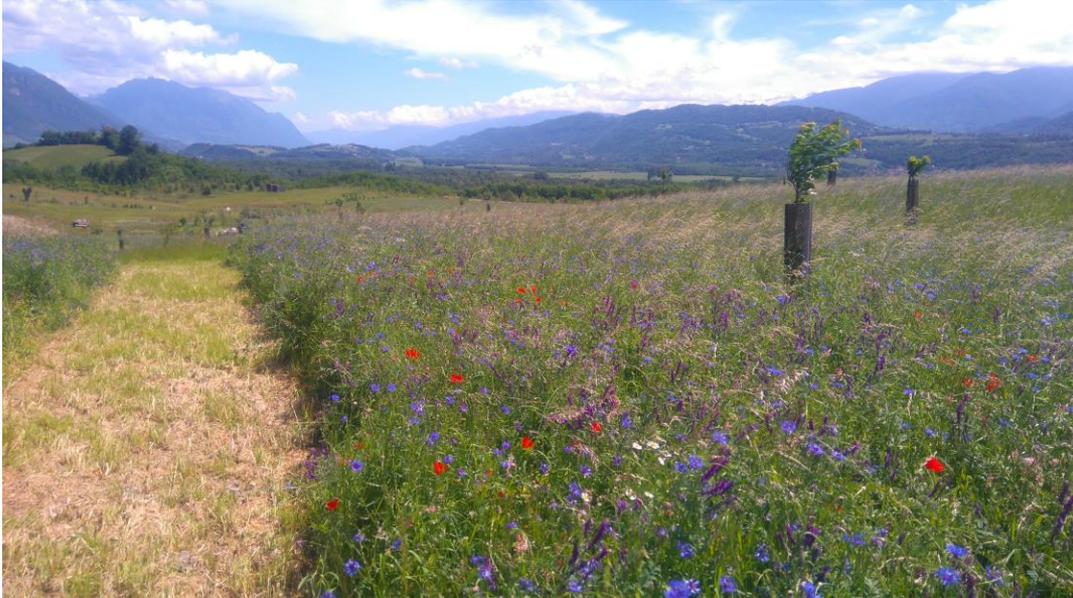
# Mesures de réduction/compensation et évitement réalisées

- ▼ Arrachage d'un îlot de renouées du japon le long du chemin d'exploitation.
- ▼ Plantation de 300 mètres de double-haie le long du chemin en cours
- ▼ Renforcement de l'hibernaculum
- ▼ Mise à disposition des 12 noyers pour les promeneurs
- ▼ Contractualisation du suivi faune/flore avec la LPO
- ▼ Renforcement de l'alignement de noyers en zone nord
- ▼ Plantation d'un verger conservatoire
- ▼ Suivi des insectes pollinisateurs (abeilles sauvages) sur la carrière et dans son environnement immédiat par l'association Arthropologia

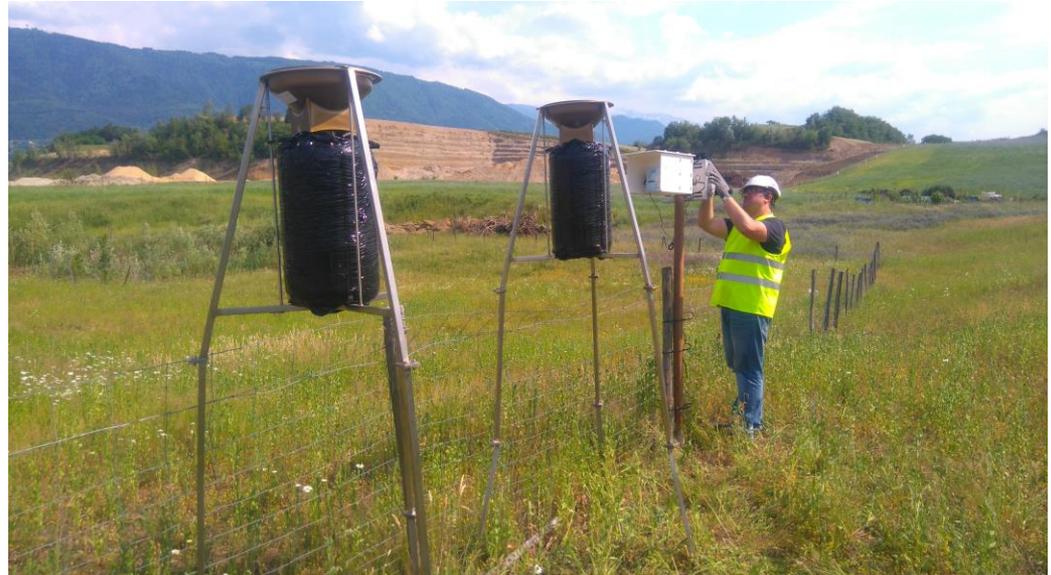
# Suivi environnemental: poussières

- ▼ Depuis le 30 mai 2017:
  - ▼ Campagne de mesure pour trente jours des poussières sédimentables menée par la méthode des jauges Owen
  - ▼ Campagne de mesure des PM10 et PM2,5 pour trente jour par diffraction
  - ▼ Intervenant: société Biomonitor (57)
- ▼ 2 campagnes réalisées durant le printemps et l'été 2016 par plaquette: valeurs de concentration considérées par le prestataire ITGA(42) comme faibles.
- ▼ Installation d'une station météo prévue pour fin 2017

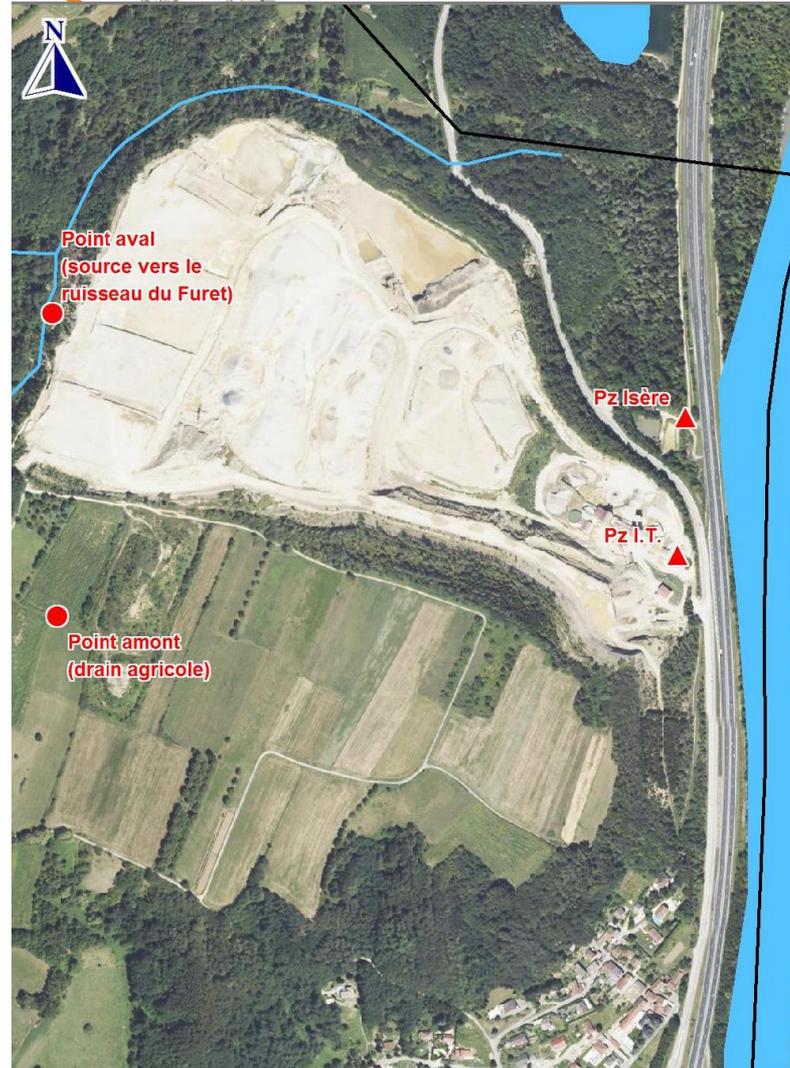
# Suivi environnemental: eaux souterraines

- ▼ 2017: prélèvement effectué dans les 2 piézomètres en avril (pas d'eau sur le plateau)
- ▼ Il n'y a pas de captage d'eau potable en aval du site. Néanmoins, en référence au Code de la Santé Publique pour les eaux destinées à la Consommation humaine, la qualité des eaux souterraines en aval du site reste optimale pour tous les paramètres mesurés.
- ▼ Régénération du piézomètre situé au droit de l'installation par soufflage car il produit juste assez d'eau pour les analyses...
- ▼ intervenant: société CPGF-HORIZON(38) et FOREA (38) (decolmatage)

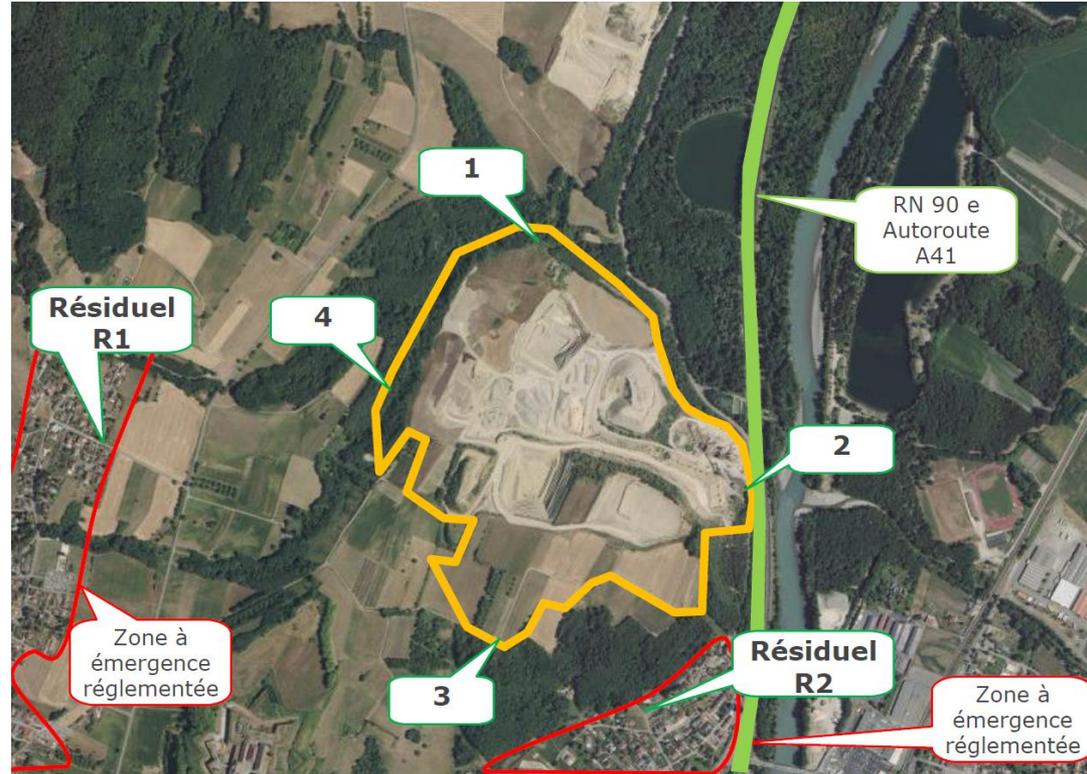
# Suivi environnemental: bruit

- ▼ Campagne de mesure réalisée le 27 mai
- ▼ RAS sur les valeurs (conformes)
- ▼ intervenant: société ALPES-CONTRÔLE(73)

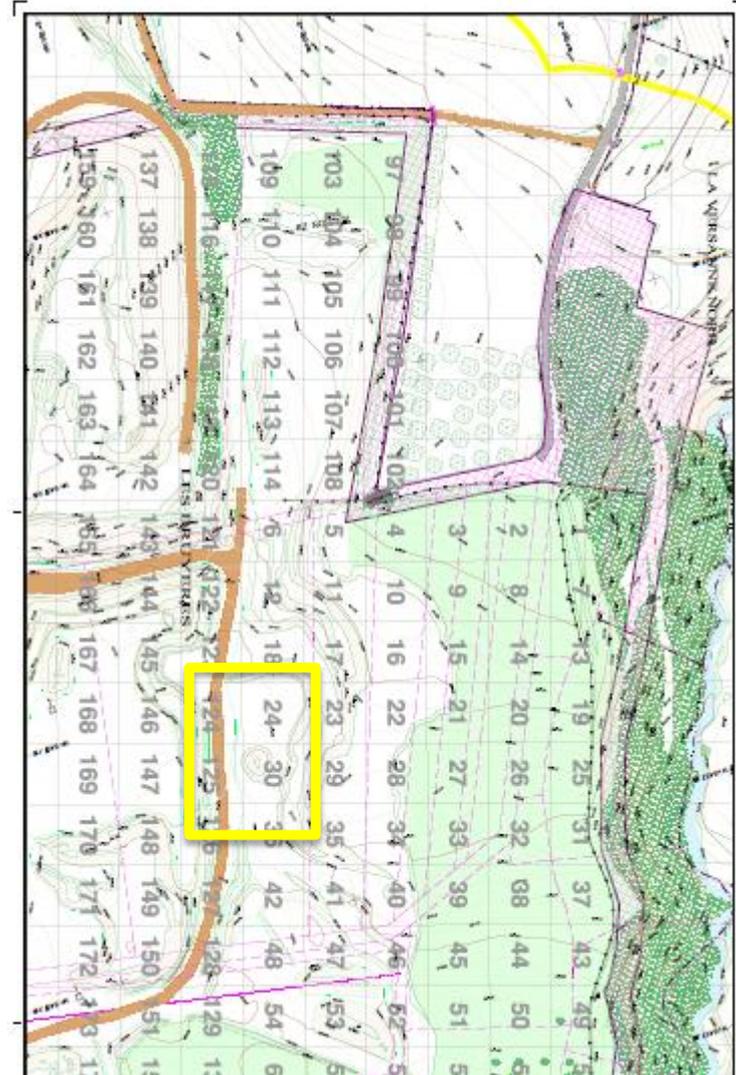
# Suivi environnemental: contrôle des matériaux inertes

- ▼ Traçabilité assurée par le registre d'entrée des déchets
- ▼ tests chimiques réalisés à chaque casier
- ▼ RAS sur les valeurs (100% conformes) confirmées par les analyses d'eaux souterraines
- ▼ intervenant: société AMETEN(38)

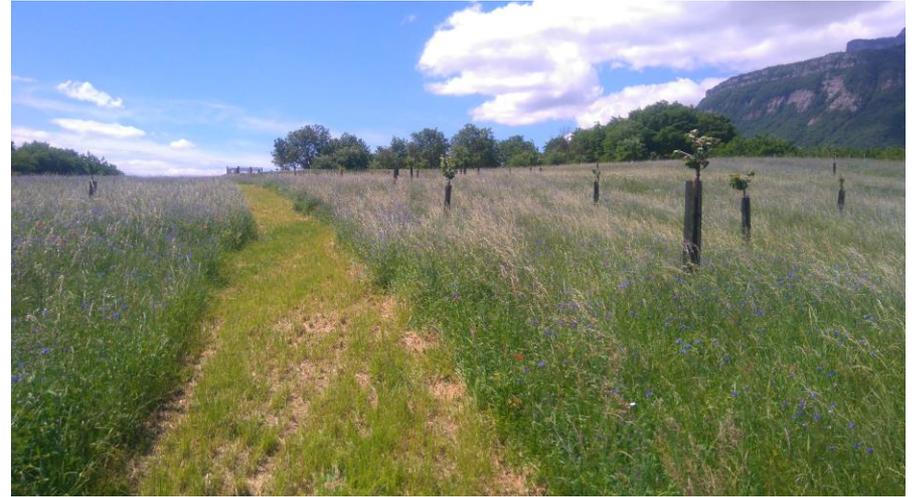
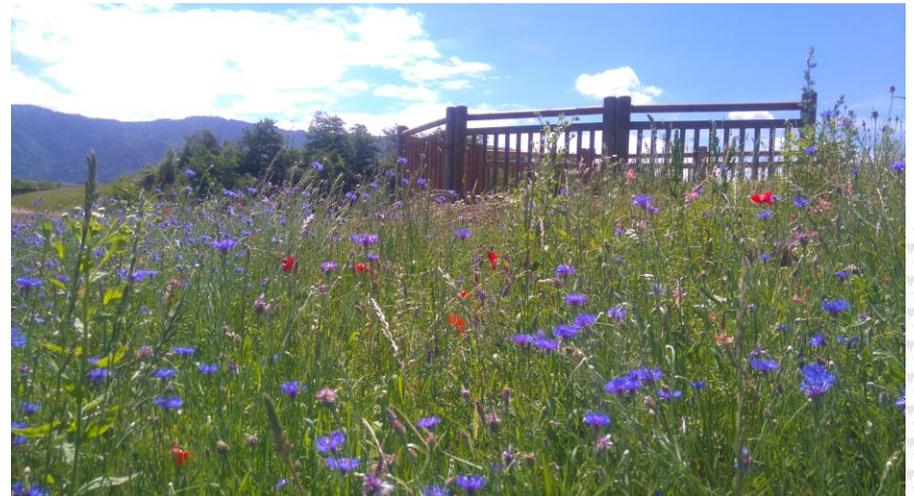
- ▼ Plantation de 77 arbres fruitiers (espèces régionales et anciennes)
- ▼ Remplacement du belvédère suite à dégradations
- ▼ Groupe de travail à définir pour l'évolution du verger:
  - ▼ Organisation de son entretien
  - ▼ Mise en place d'ateliers gratuits (cours de greffage, taille et entretien des fruitiers) avec les croqueurs de pommes
  - ▼ Mise à disposition des fruits pour les promeneurs (déjà effective pour les 12 noyers situés au Sud du plateau des Bruyères)
  - ▼ Tracé du chemin de promenade à définir
  - ▼ Emprise ouverte au public?
  - ▼ Panneautage à mettre en place

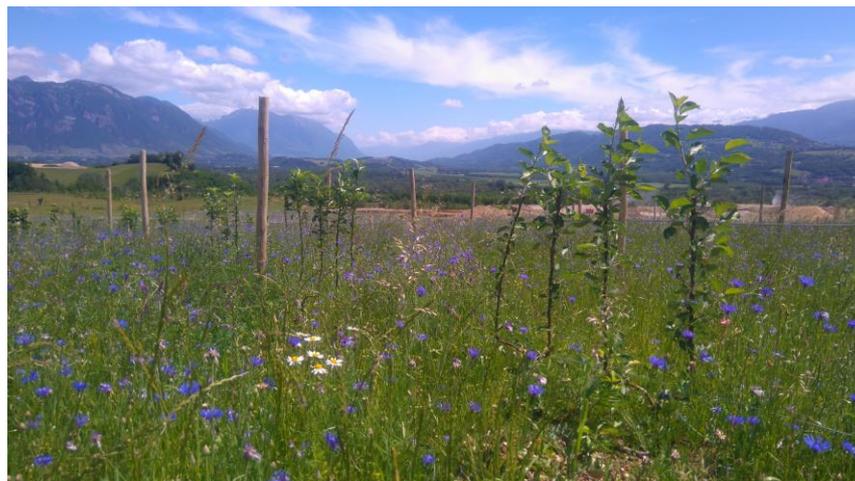
## ▼ Verger école:

- ▼ Fermeture par une haie antomofaune périphérique de 150m
- ▼ 1 allée de 10 m en espaliers
- ▼ 3 allées de scions à greffer

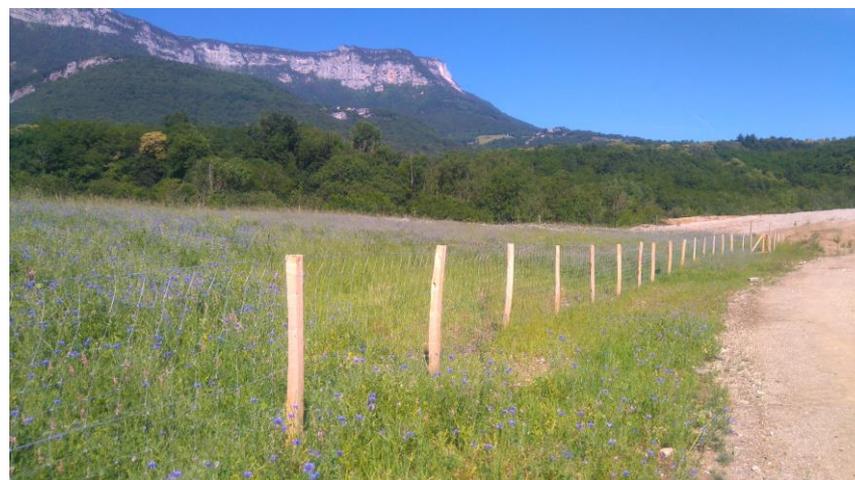
## ▼ Verger conservatoire:

- ▼ 12 noyers
- ▼ 16 pommiers
- ▼ 11 poiriers
- ▼ 12 pruniers
- ▼ 11 cerisiers
- ▼ 3 abricotiers
- ▼ 2 cognassiers
- ▼ 1 poirier asiatique
- ▼ 1 cormier
